För en ökad tillgänglighet i Hedemora Centrum

Upprättad i november 2005

Tillgänglighet i Hedemora centrum – ett arbete med stöd av idéskriften ”Tillgänglig stad”

Datum 2005-11-21

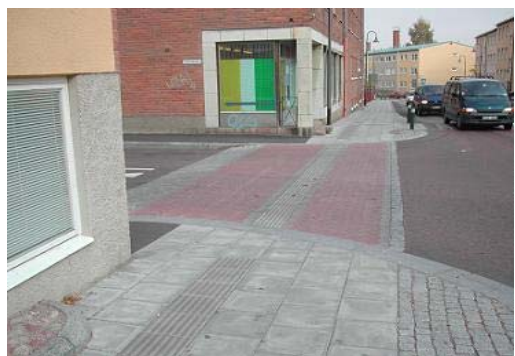
Om de inventerade korsningarna studeras med avseende på taktila lednings- och varningssystem för synskadade får man ett nedslående resultat. Endast 2 passager av 71 uppfyller kriterierna. De korsningar som uppfyller kraven visas i Foto 2 och 3 nedan. Om hänsyn bara tas till att de synskadade skall kunna ta ut rätt riktning i korsningen så uppfyller 32 passager kriterierna. Dessa korsningar har då antingen en vinkelrät kant eller en taktil karta som den synskadade kan använda sig av.

Foto 2: GC-korsning 6:4

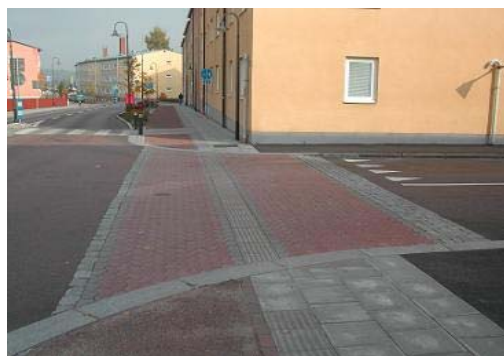
Foto 3: GC-korsning 7:3

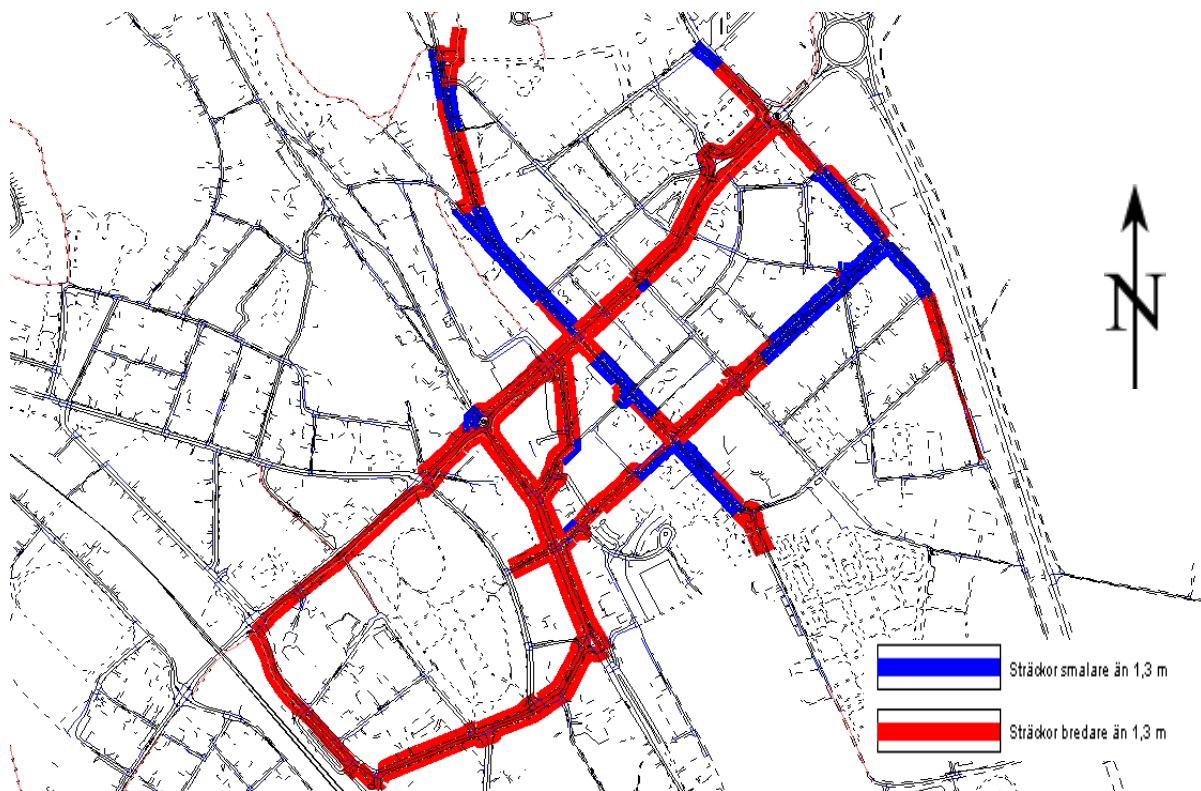
I centrala Hedemora har 155 sträckor inventerats. Det största problemet med dessa är att många sträckor är så pass smala att det innebär problem för rullstolsburna, se Karta 3. Det gränsvärde som gäller för bredden på sträckorna är minst 1,3 m ⁽¹⁾. Detta grundar sig på att rullstolsburna skall kunna ta sig fram längs trottoarerna.

Karta 3: Bredden på gångtytor för de olika stråken

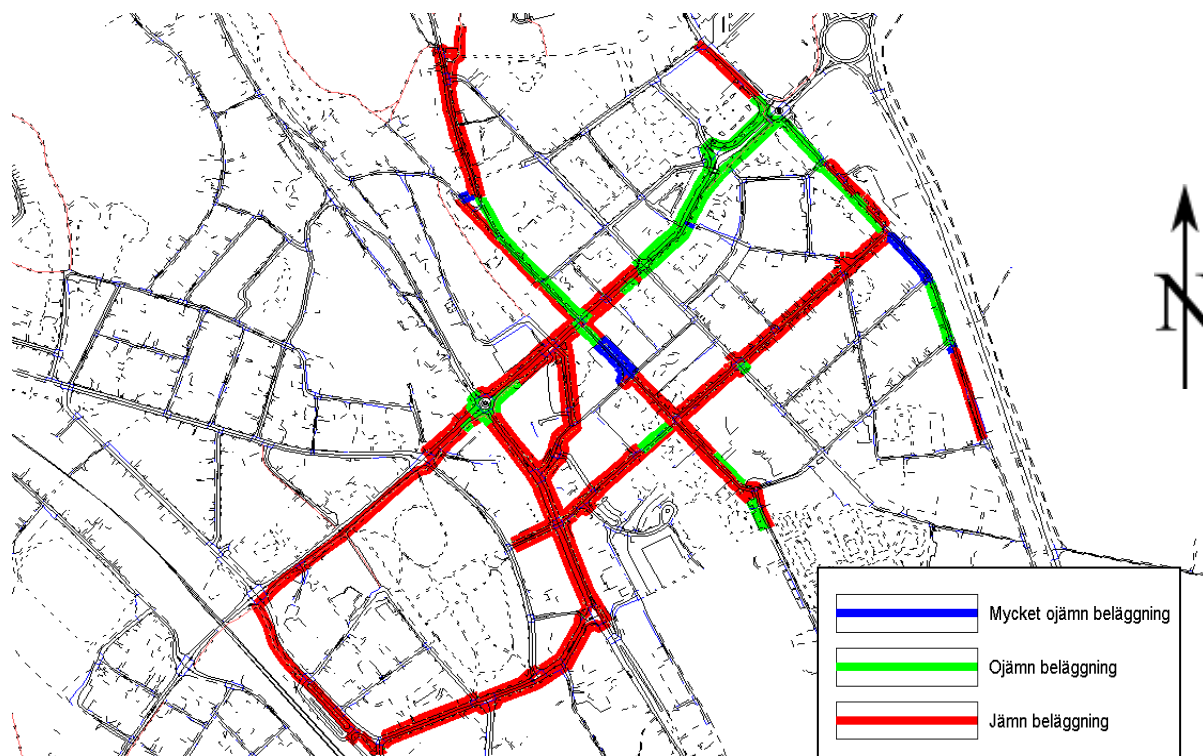
Vad det gäller beläggningen och dess kvalitet är de flesta sträckorna i bra skick. Det finns dock vissa områden där beläggningen är mycket ojämn. På vissa ställen beror detta på att beläggningen är väldigt gammal och sliten medan det på andra ställen beror på materialval. Av 155 sträckor klassas 9 stycken som mycket ojämna och 31 stycken som ojämna. Karta 4 visar de olika sträckornas jämnhetsgrad.

Karta 4: De olika sträckornas jämnhetsgrad.

Det bästa sättet att åtgärda dessa områden på, är att byta ut den gamla beläggningsen mot ny. Om lappning av den gamla beläggningsen utförs finns risk att nya ojämnheter uppstår i kanterna på åtgärderna.

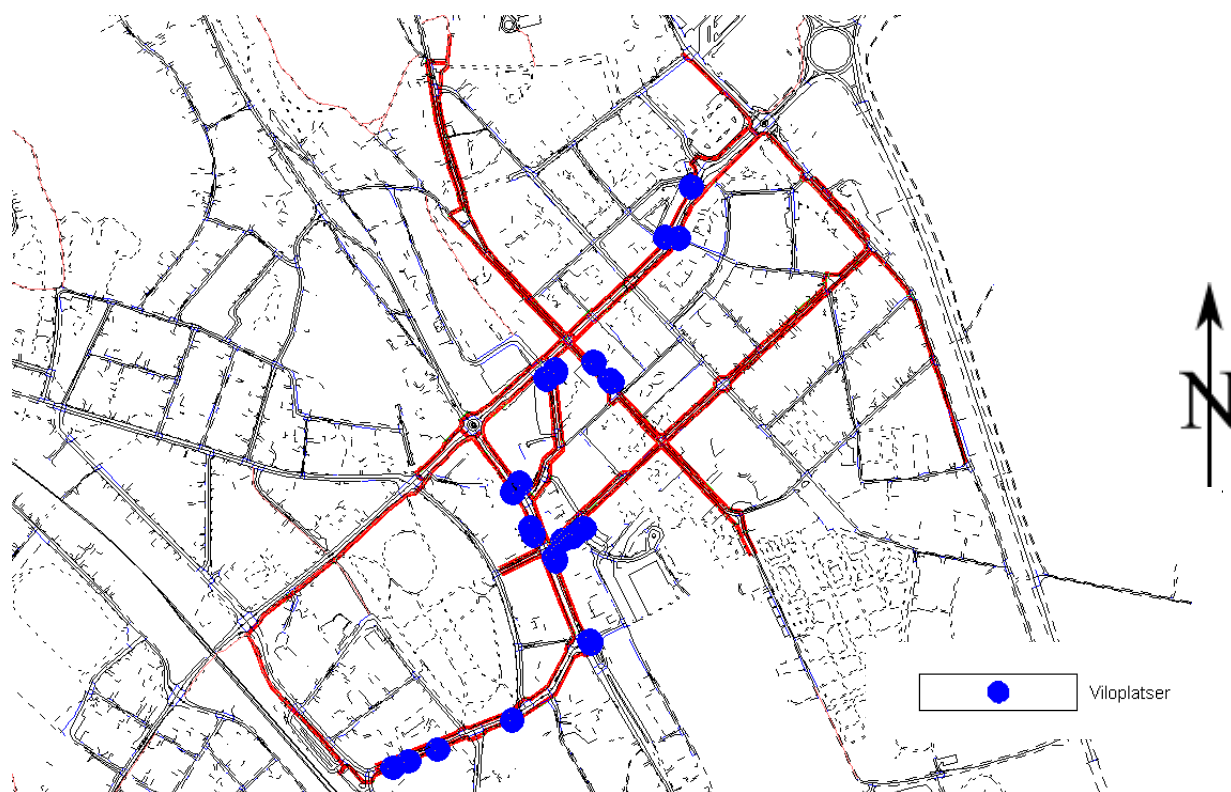
I det inventerade området finns 32 viloplatser och inventeringen visar att många av dessa har stora brister. Många av viloplatserna är bara utplacerade provisoriskt utan någon riktig plan bakom. Detta gäller framförallt bänkarna längs Åsgatan som står två eller tre åt gången på samma ställe. Många utav viloplatserna är också gamla och slitna, och i vissa fall till och med trasiga. Karta 6 visas de inventerade viloplatserna, och dess placeringar.

Karta 6: Viloplatser i tillhörande de primära stråken

Vid inventeringen studeras många olika faktorer för att se om viloplatserna är bra eller inte. Några utav de mer viktiga parametrarna är "horisontal sittyta", "ryggstöd", "armstöd" och "hårdgjord yta". Detta innebär att en bra viloplats bland annat ska ha en horisontal sittyta, vara försedd med armstöd och ryggstöd samt att marken framför bänken skall vara hårdgjord. Om dessa faktorer tas i beaktande visar det sig att 4 utav de 32 viloplatserna uppfyller kraven. Om alla inventerade faktorer tas i beaktande visar det sig att ingen av de 32 viloplatserna uppfyller kraven.

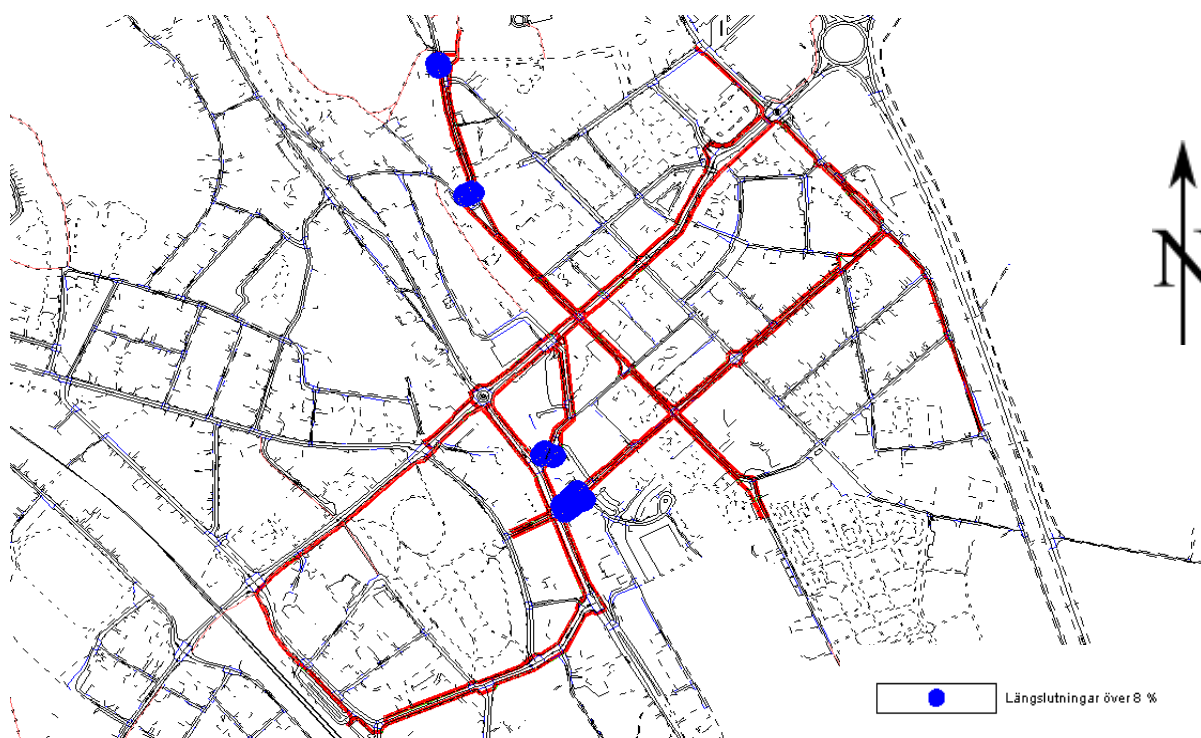
Kring Åsgatan finns ganska stora problem med lutningar. Åsgatan ligger ganska högt medan omgivande gator ligger lägre. Detta gör att vilken väg som än väljs kommer vägen upp till Åsgatan att innebära ett problem. Problemet är som störst om den rörelsehindrade bor i området mellan Åsgatan och riksväg 70 då höjdskillnaden är som värst. Karta 7 visar de ställen där längslutningen överstiger 8 procent.

Karta 7: Lutningar som överstiger 8 %

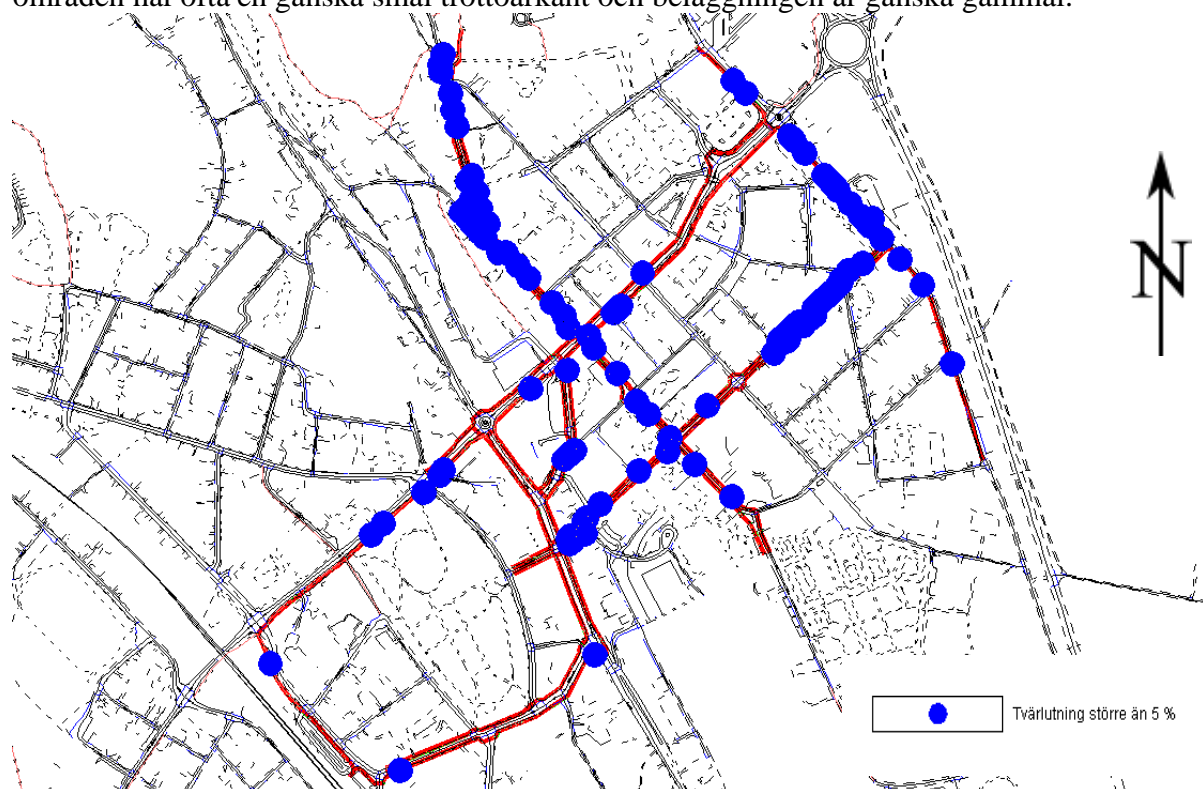
I denna rapport redovisas därför bara de tvärlutningar som är av det allvarligare slaget. Karta 8 visas de tvärlutningar som överstiger 5 %. Dessa lutningar är så pass stora att de gör trottoaren oanvändbar för alla kategorier av funktionsnedsättningar. Ur bilden kan utläsas att det finns några olika områden där starka tvärlutningar framförallt förekommer. Dessa områden har ofta en ganska smal trottoarkant och beläggningsen är ganska gammal.

Karta 8: Tvärlutningar som överstiger 5 %

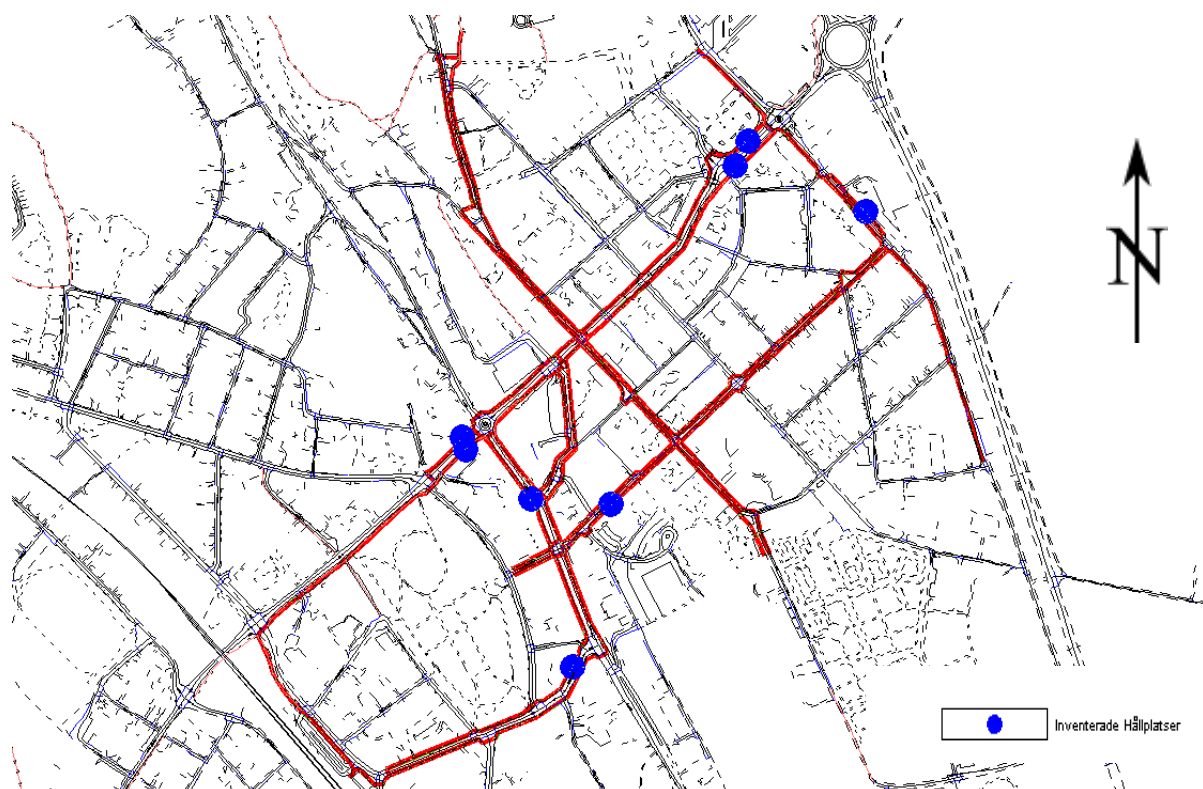
I centrala Hedemora har 8 Hållplatser inventerats. Utav dessa är 3 stycken bra utformade med sittplats i busskur och ledstråk till bussen. Ingen av kurlerna är dock upplysta nattetid och det finns heller inte tillgång till akustiska tidtabeller. Ofta är även den visuella informationen ganska dålig då texten är liten och inte tillräckligt tydlig.

Vid de 3 sämst utformade hållplatserna är det största problemet framförallt att det inte finns någon möjlighet att sitta och vänta på bussen. Hållplatsen sammanfaller även med gångbanan vilket för en synskadad innebär en ganska rörig situation om det, samtidigt som bussen kommer, passerar människor längs gångbanan. Karta 9 visas de inventerade hållplatserna och deras placering.

Karta 9: Inventerade busshållplatser.

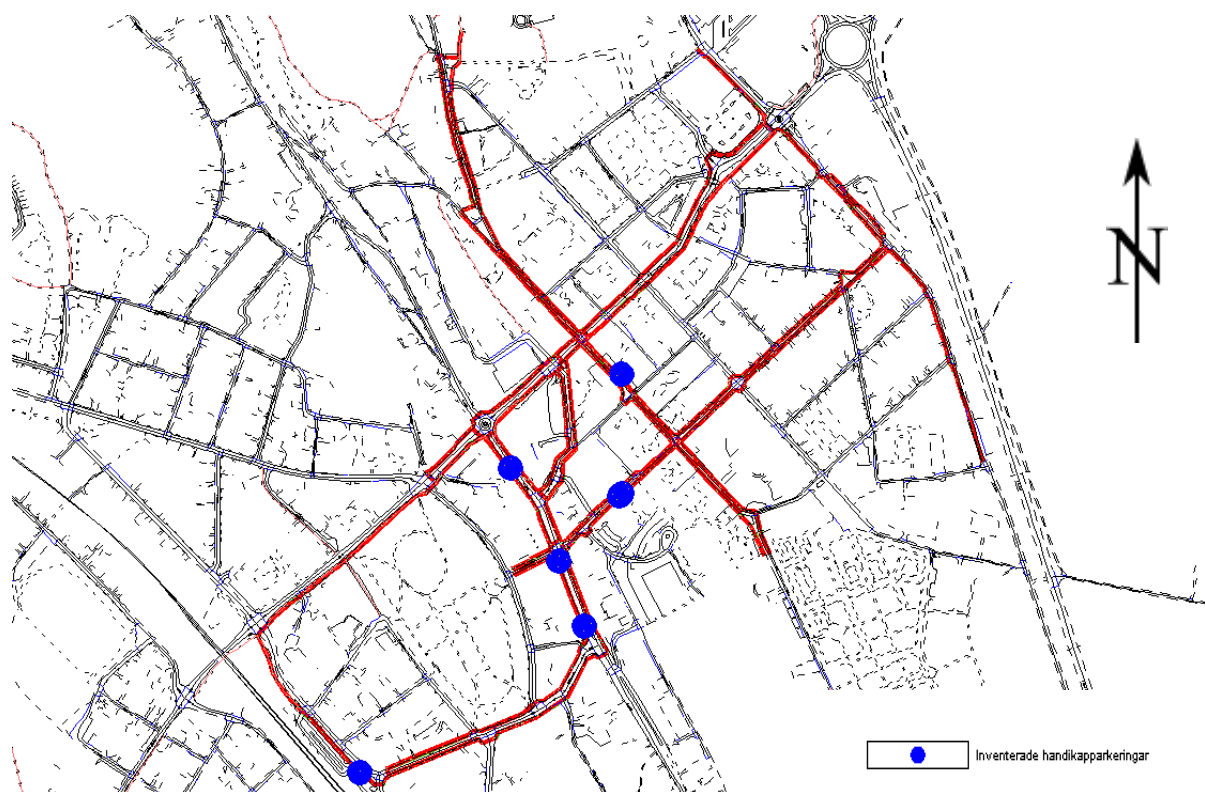
I det inventerade området har 7 handikapparkeringar registrerats, se Karta 10. Dessa håller över lag bra kvalitet men saknar ofta ramp för att eliminera nivåskillnad från körbana till gångbana. Av de 7 inventerade parkeringarna är det bara 2 som har en ramp i anslutning till parkeringen. En av de inventerade parkeringarna befinner sig i höjd med både körbana och gångbana, vilket är det bästa för den rörelsehindrade. Denna parkering har då istället mycket dålig beläggning i form av smågatsten och betongplattor. Detta gör att det blir svårt för den funktionshindrade att ta sig ut och in i bilen då parkeringen är väldigt ojämn.

Karta 10: Inventerade Handikapparkeringar.

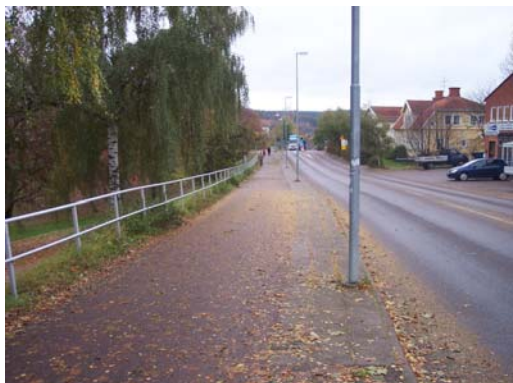
I Foto 6 visas exempel på en av de inventerade sträckorna med blandtrafik cykel som inte har någon avgränsning. Foto 8 visar en av sträckorna som har en bra fungerande lösning när det gäller avgränsningen mellan de olika trafikslagen. Det finns ledstråk i form av sinusplattor som synskadade kan följa. Det är även olika beläggningar för de olika trafikslagen. Gående har betongplattor medan cyklisterna har rött asfaltsgrus.

Foto 6: Ej avgränsning gång- och cykeltrafik

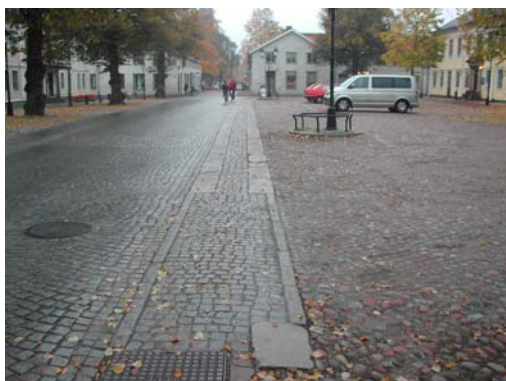
Något som påverkar funktionshindrades framkomlighet i staden är hur beläggningsen ser ut. Det är mycket viktigt att sträckorna är belagda med ett ytmaterial som klassas som jämnt. Exempel på dessa är asfalt, marktegel eller betongplattor ⁽⁵⁾. Exempel på material som klassas som mycket ojämna är storgatsten, smågatsten och löst grus ⁽⁶⁾. I Hedemora centrum behövs flera ställen åtgärdas på grund av mycket ojämn beläggning. På vissa ställen beror detta på materialval och på andra ställen på förslitning. Foto 8 visar ett exempel på en av de sträckorna som har beläggning som klassas som mycket ojämn. I Foto 10 visas ett exempel på en bra beläggning som är relativt nybyggd.

Foto 8: Exempel på mycket ojämn beläggning

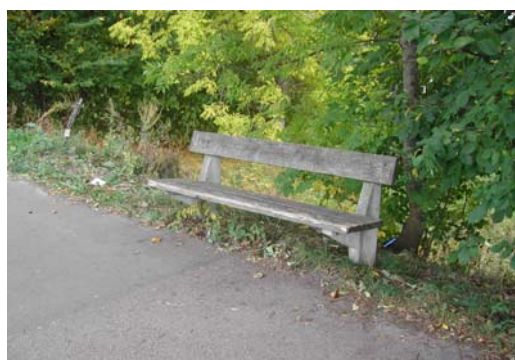
Utav de befintliga bänkarna i centrala Hedemora måste många bytas ut då de inte alls uppfyller kraven som ställs. Vissa bänkar är gamla och slitna medan andra helt enkelt är fel utformade. Foto 10 visas en av de sämsta bänkarna som har inventerats. Denna bänk finns längs delstråk 1 och måste tveklöst bytas ut. Foto 12 visas en bra bänkmodell som har använts i de nyare områdena av centrala Hedemora.

Foto 10: Gammal och slitna bänk

Det är viktigt att de bänkar som placeras ut ser rätt ut och fungerar bra för funktionshindrade. Sitthöjden bör vara runt 50 cm (⁸) och bänken skall vara försedd med armstöd och ryggstöd samt ha en horisontell sittyta. Det är viktigt att bänken är kontrasterande mot omgivningen och placeringen av bänken skall vara sådan att den inbjuder till vila. Bänken skall ha en friyta intill där en rullstol eller rullator får plats och ytan framför bänken skall vara hårdgjord.

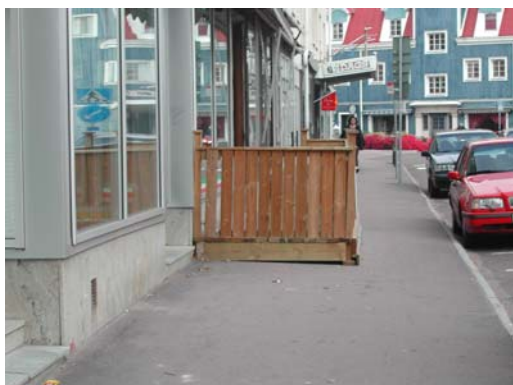
Foto 12: Uteservering

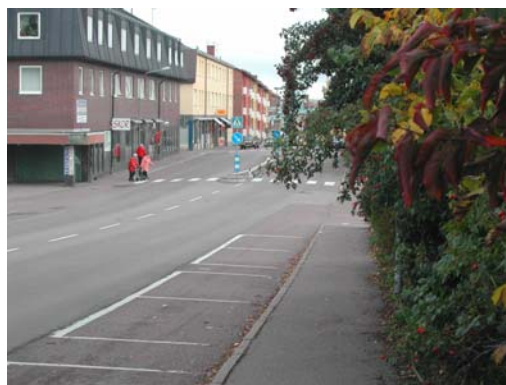
Foto 13: Uthängande buskage

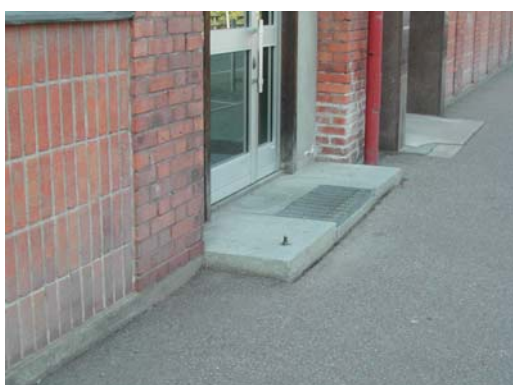
Foto 14: Stor trapp

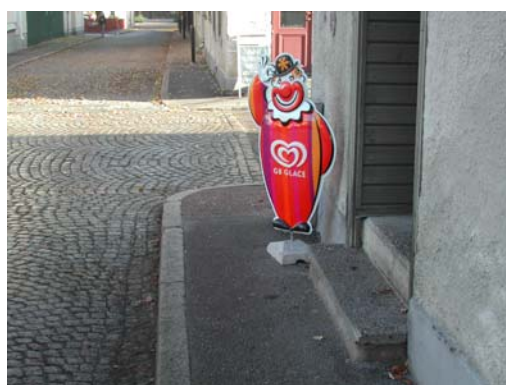
Foto 15: Felplacerad Reklamskylt

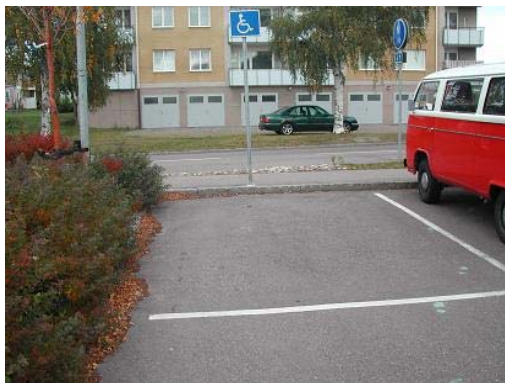
Foto 16: Parkering som saknar ramp.

Handikapparkeringar är viktiga inslag i staden. Även en funktionshindrad måste ha möjligheten att ta bilen till staden och parkera på ett ställe där plats finns för rullstolar och eventuella andra hjälpmedel. De handikapplatser som har inventerats i centrala Hedemora uppfyller kraven ganska bra. Ett problem skall dock uppmärksammas och det är att många parkeringar saknar ramp i sin omgivning. Detta gör att den funktionshindrade måste ta sig upp för en i många fall hög trottoarkant för att komma upp på gångbanan. Foto 16 visar en handikapparkering som saknar ramp medan Bild 2 visar en illustration på en bra utformad parkering.
